جامعة حلب

كلية الهندسة المعمارية

# إعادة إعمار المباني التاريخية في مدينة حلب القديمة المباني العامة أنموذجاً

رسالة قدمت لنيل درجة الماجستير في الهندسة المعمارية

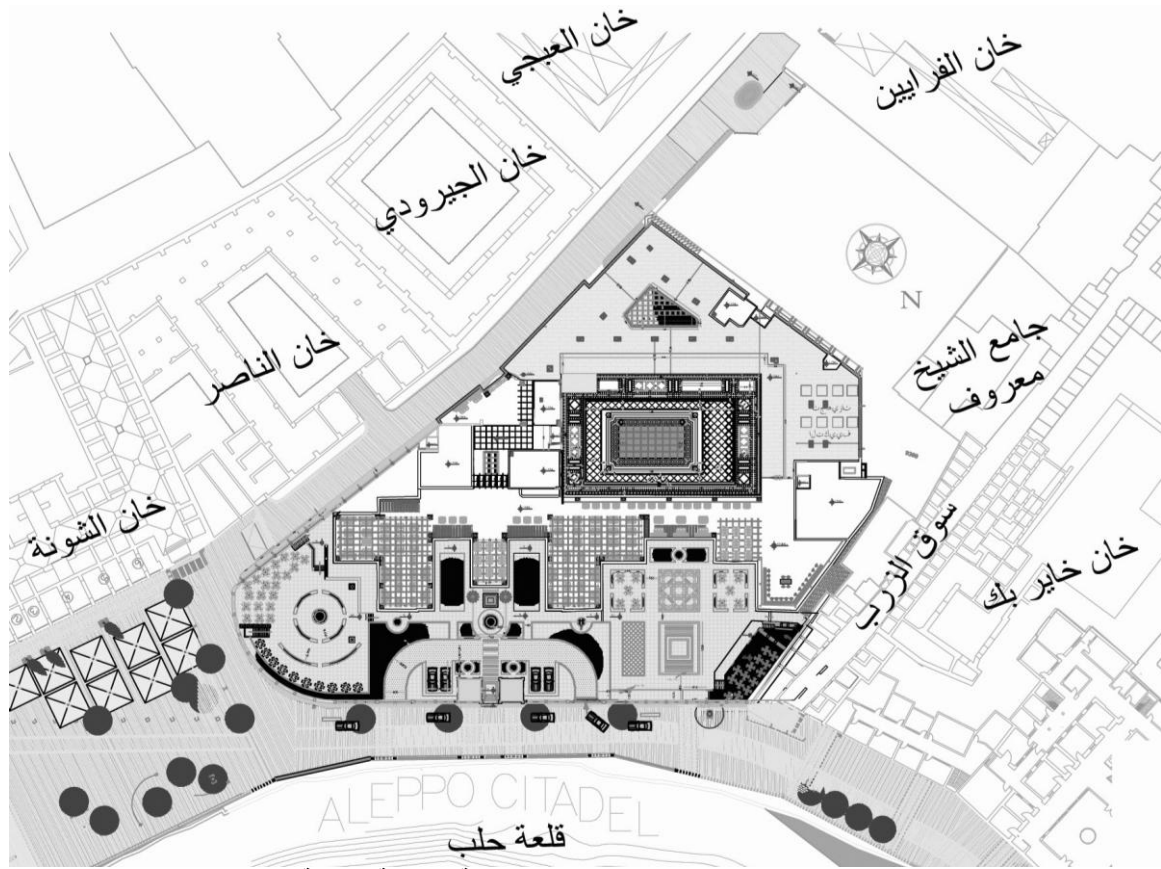
الشكل رقم 15 الموقع العام للمبنى وعلاقته بالبيئة العمرانية المحيطة.  
المصدر: إعداد الباحثة.

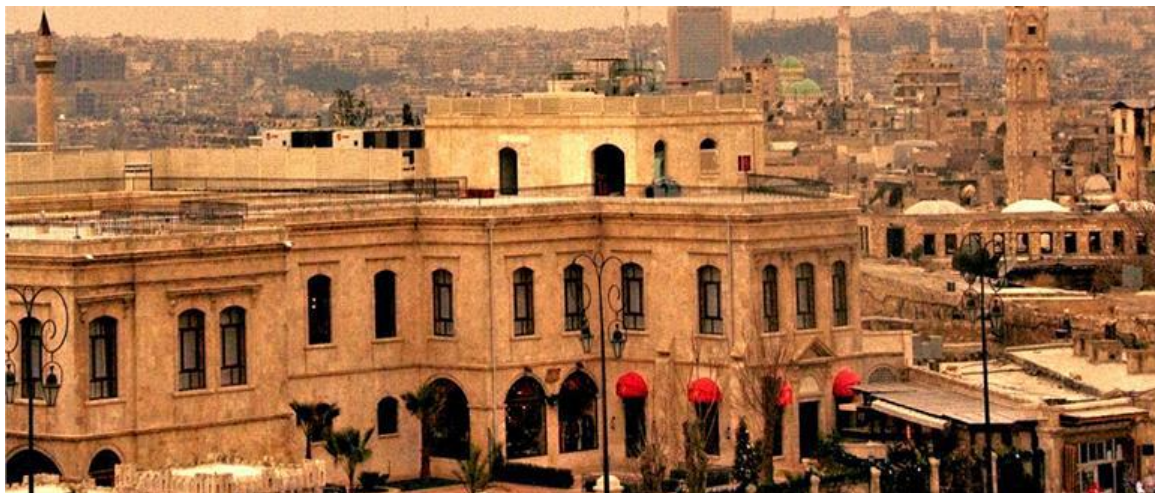
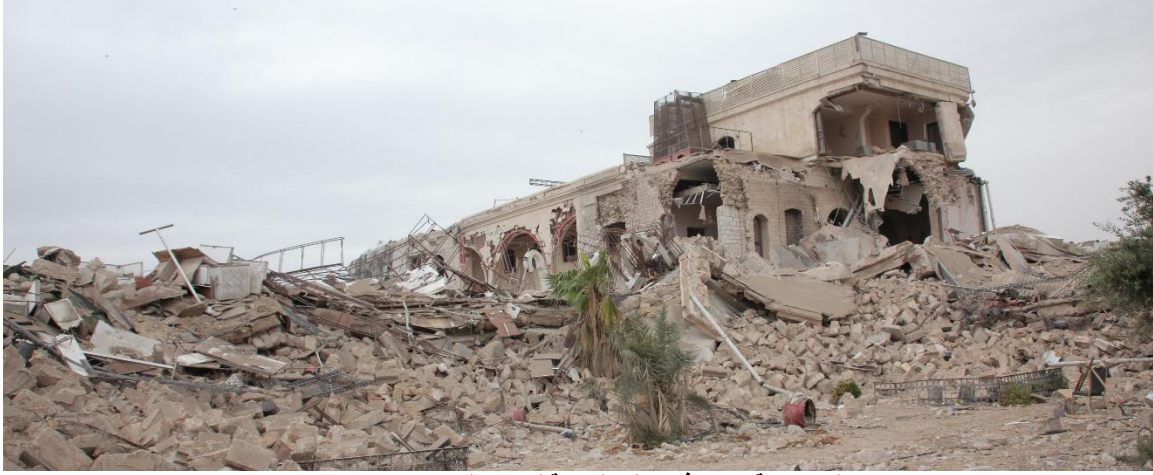
الصورة رقم 160 فندق الكارلتون قبل وبعد التدمير 2014/5/8.  
المصدر: عدسة المصور جورجيك أورقليان.

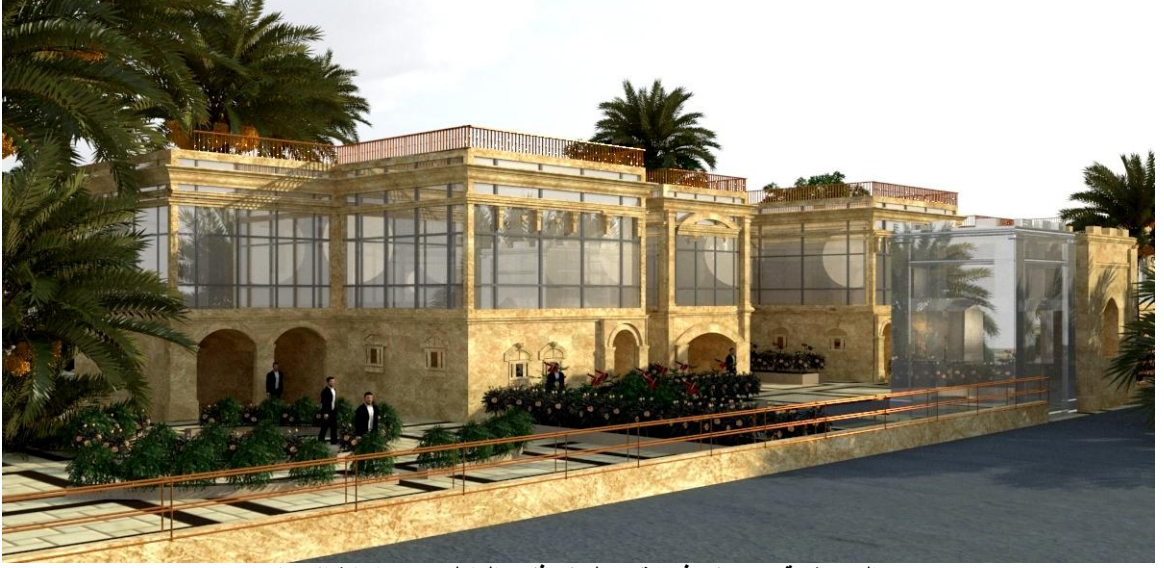
الصورة رقم 168 نموذج مقترح لمبنى فندق الكارلتون بعد إعادة الإعمار.  
المصدر: إعداد الباحثة.

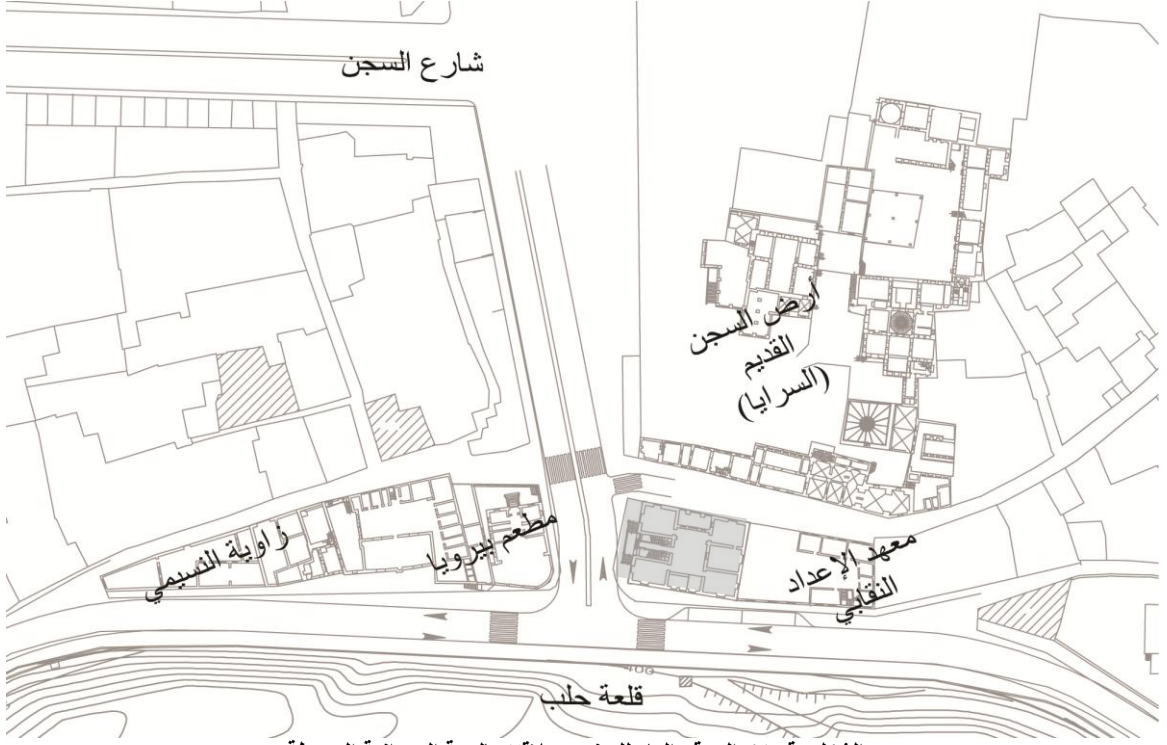
الشكل رقم 41 الموقع العام للمبنى وعلاقته بالبيئة العمرانية المحيطة.  
المصدر: إعداد الباحثة.

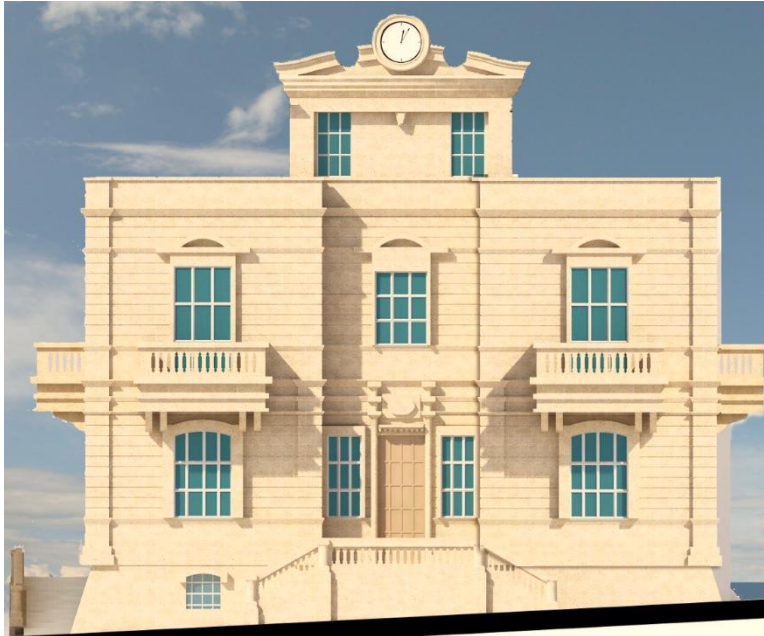
الصورة رقم 179 نموذج مقترح لمبنى الهجرة والجوازات بعد إعادة الإعمار.  
المصدر: إعداد الباحثة.

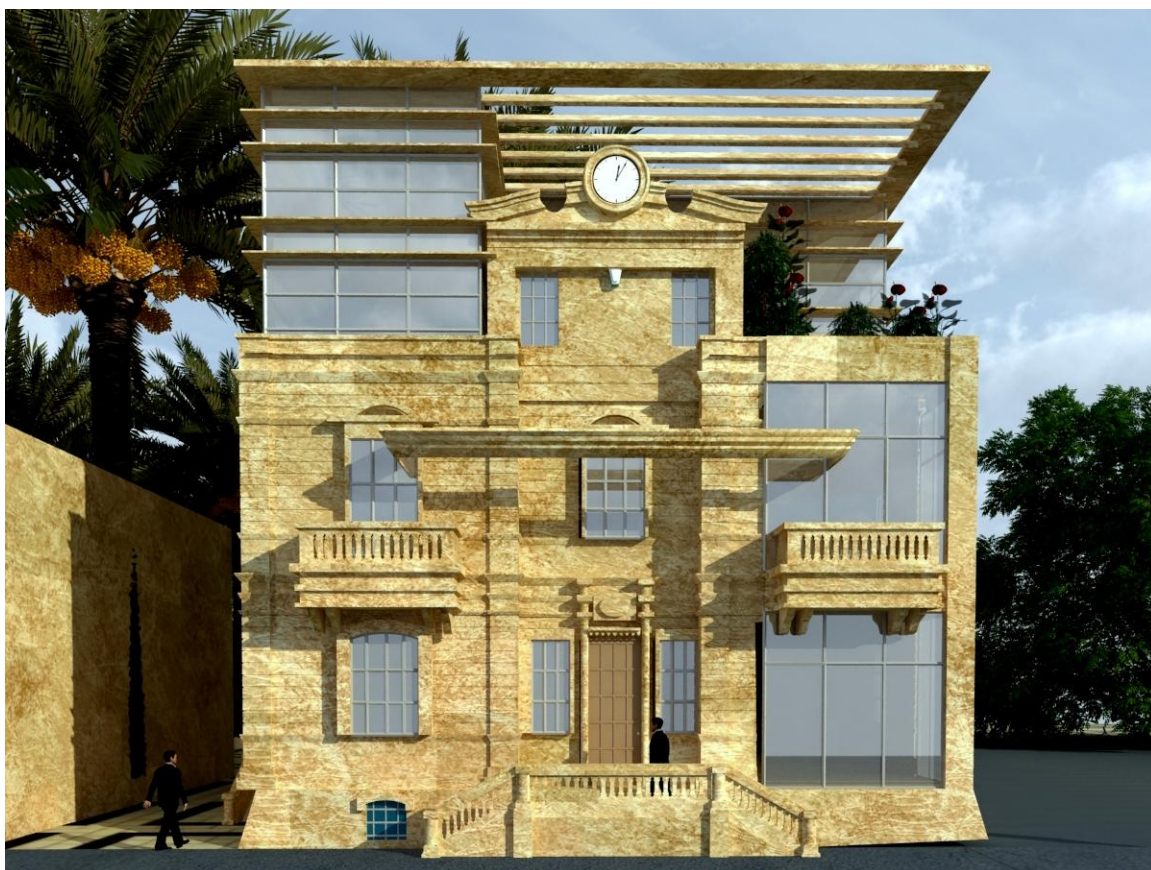
الصورة رقم 180 نموذج مقترح لمبنى الهجرة والجوازات بعد إعادة الإعمار.  
المصدر: إعداد الباحثة.

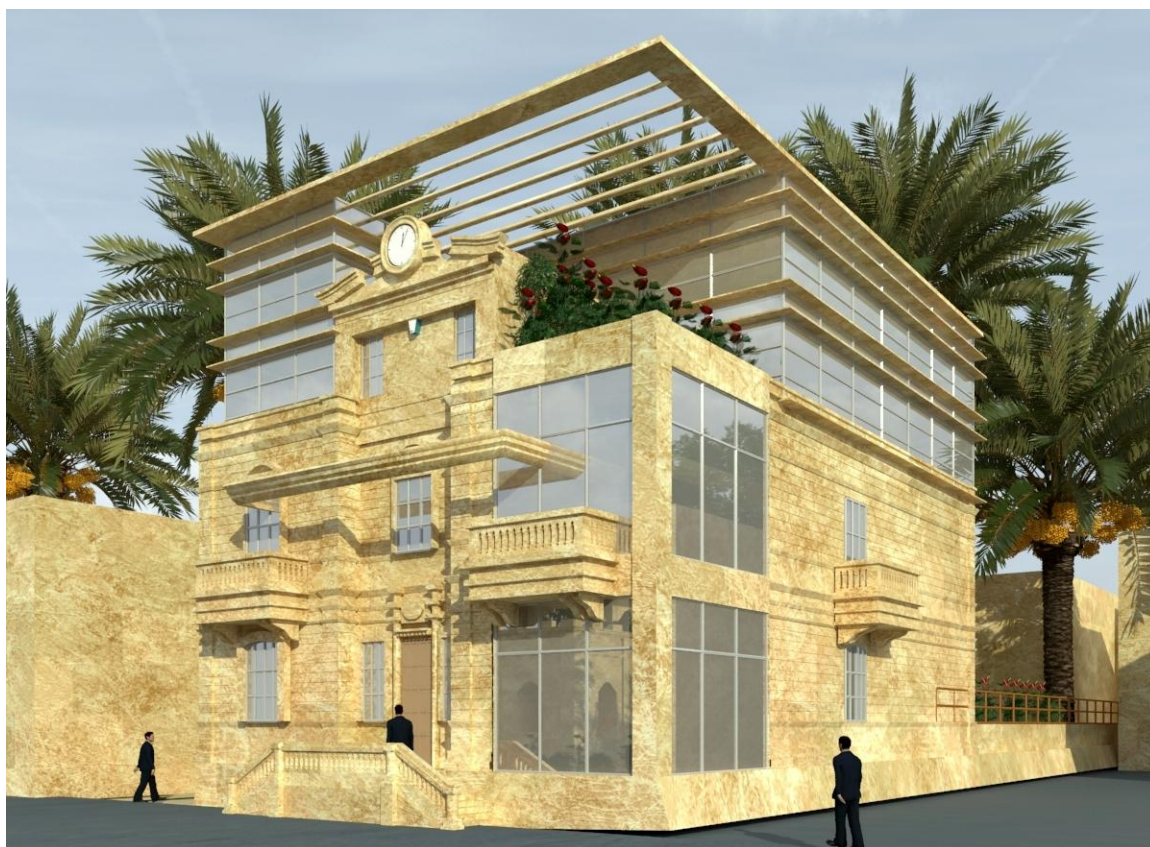
الصورة رقم 181 نموذج مقترح لمبنى الهجرة والجوازات بعد إعادة الإعمار.  
المصدر: إعداد الباحثة.
